## **LAUDO PERICIAL E DE RECUPERAÇÃO ESTRUTURAL**

**OBRA: AMPLIAÇÃO DA CAMARA DOS VEREADORES DE BURITICUPU-MA**

**ENDEREÇO: RUA DA SAÚDE, CENTRO, BURITICUPU-MA**

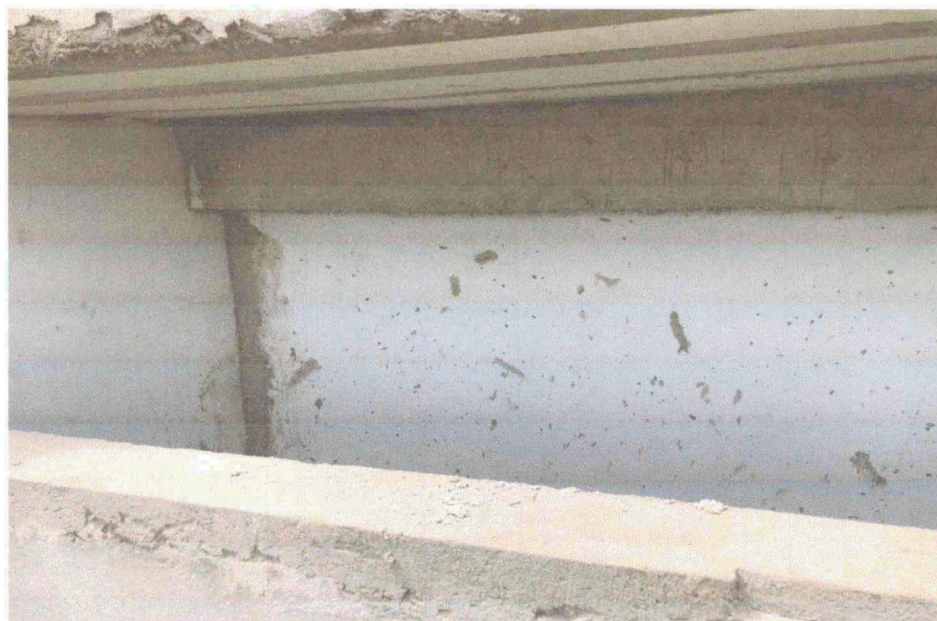
Foto 01: Desplacamento da viga sem sustentação da propria laje, e da parede externa do prédio principal

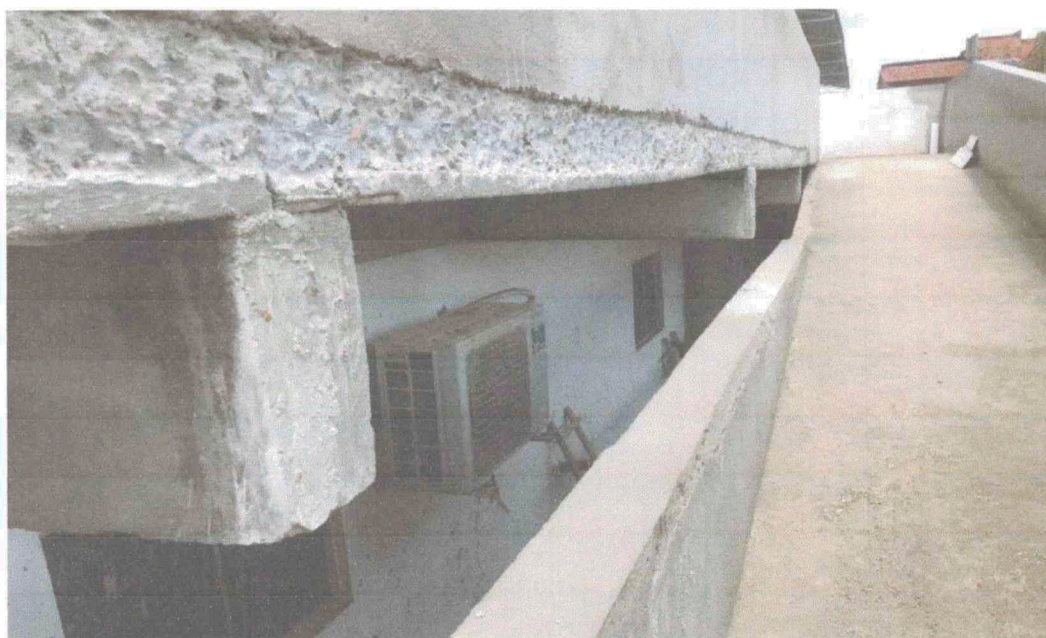
Foto 02: Vigas em arranque sem qualquer tipo de apoio por pilares, sofrendo fenômeno de flexão na estrutura.

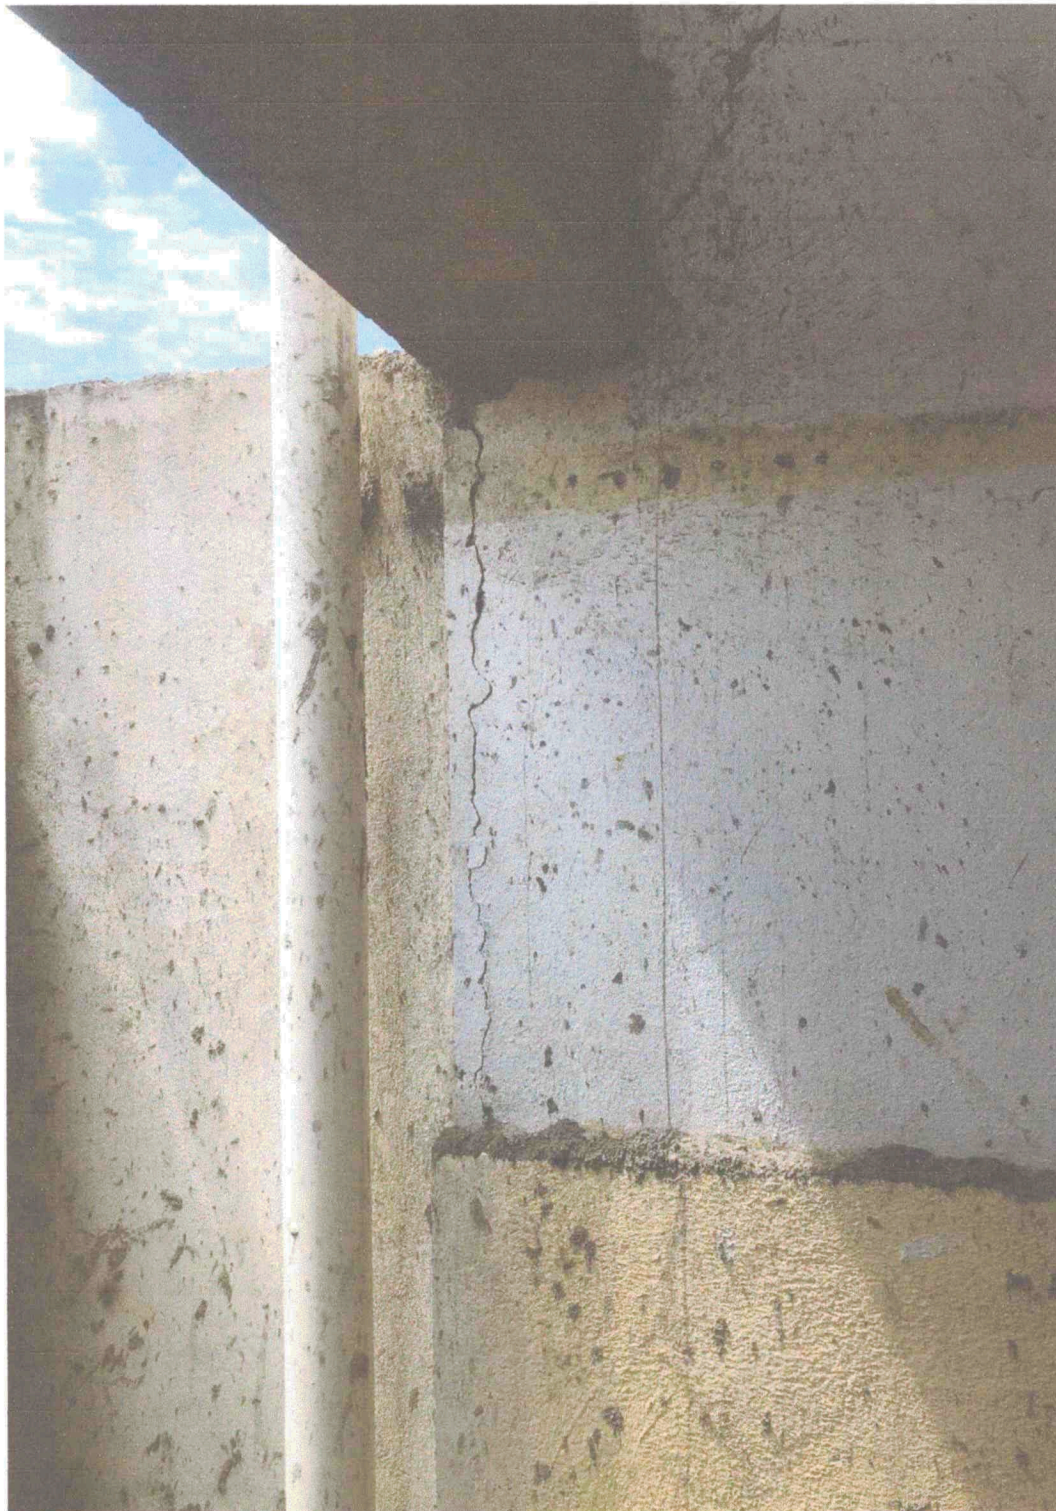
Foto 03: Estrutura causando fissuras e trincas na parede de alvenaria, pois não há sustentação estrutural para suportar as cargas.

Para a recuperação das trincas, deverá ser realizado abertura com disco diamantado com largura igual a 5 cm, realizado a limpeza da abertura e de eventuais materiais orgânicos, realizado a aplicação de selador a base de resinas acrílicas para trincas e vedado com argamassa polimérica impermeabilizante semi-flexível. Deverá ser previsto a utilização de tela de fibra de vidro para reparo de trincas (utiliza-se como referencia a tela Crackgon). Após aplicado, deverá ser realizado o acabamento com aplicação e lixamento de massa látex.

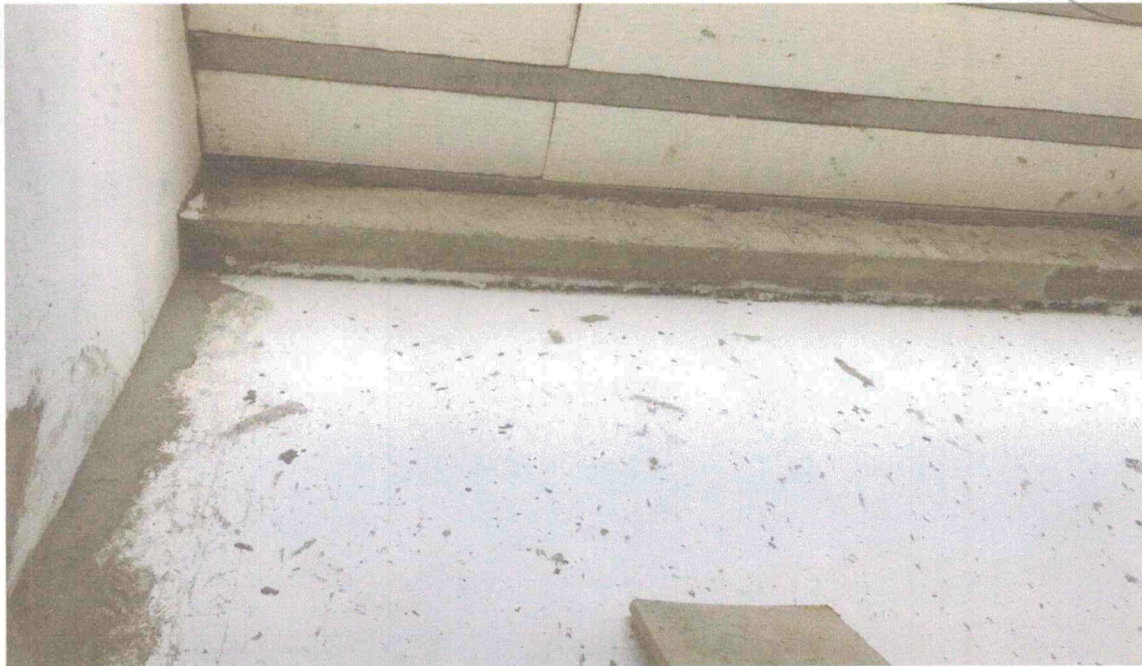
Foto 04: Viga e laje sofrendo flexão

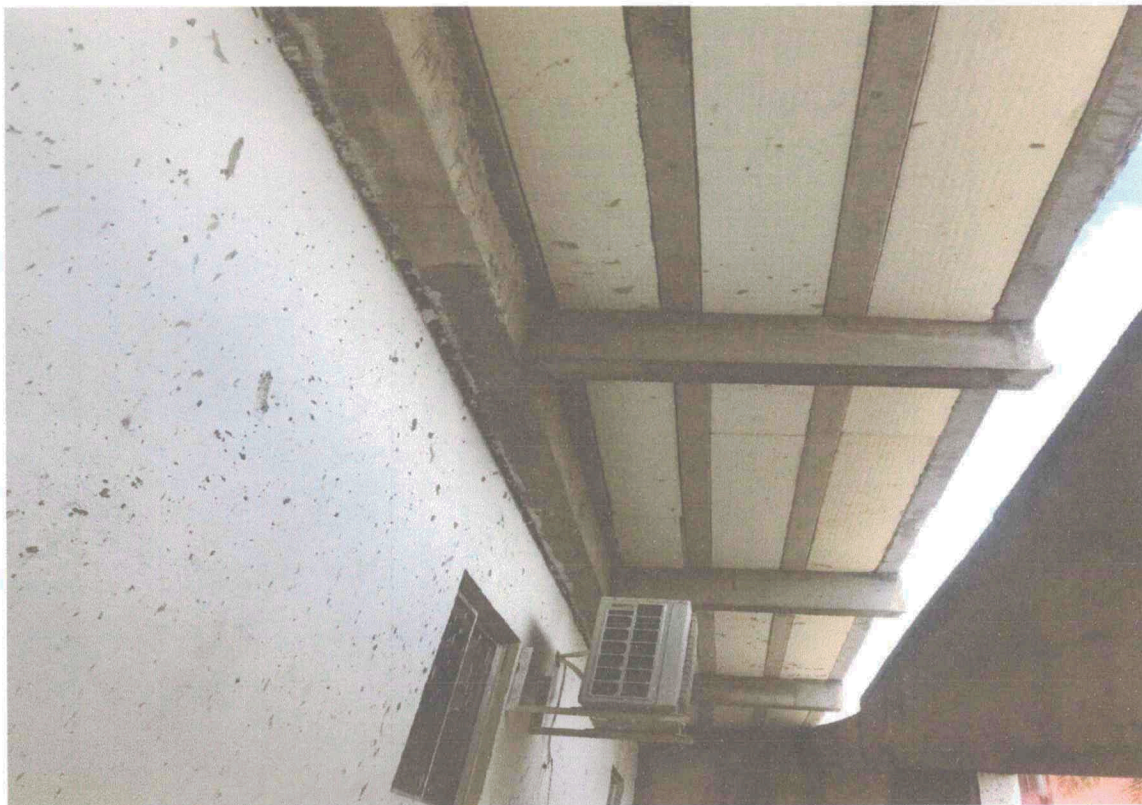
Foto 05: Laje da passarela causando flexão sobre a viga sem sustentação.

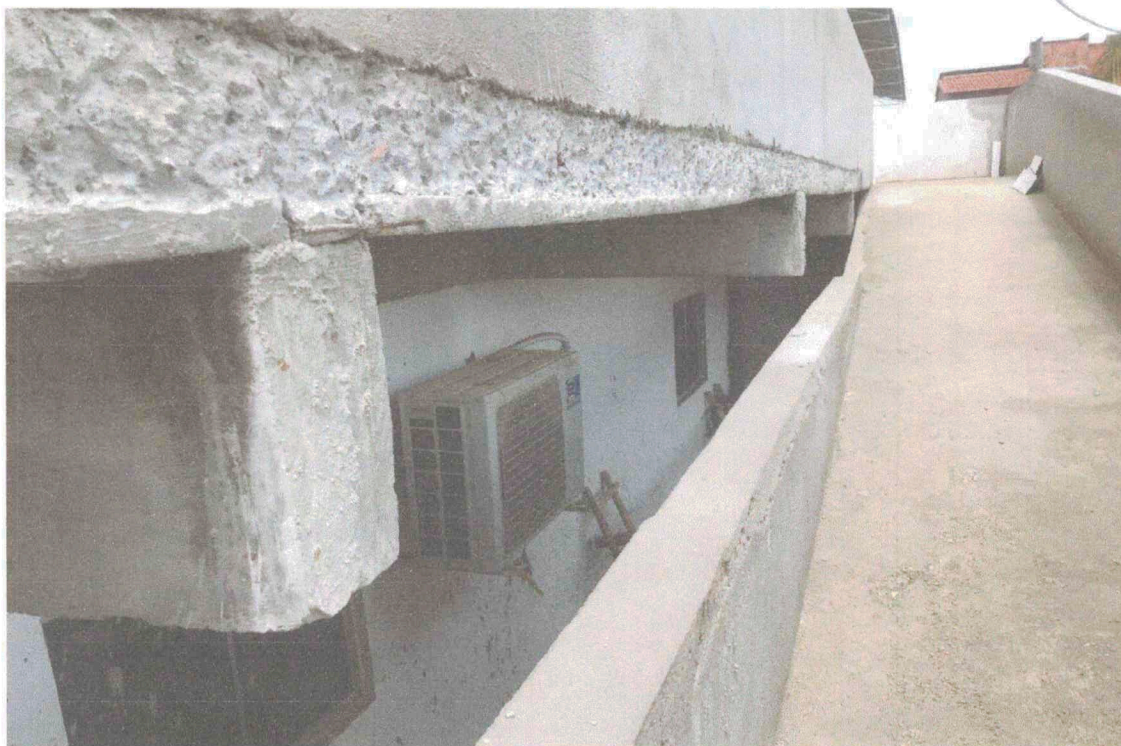
Foto 06: Viga causando problemas na rampa da escada.

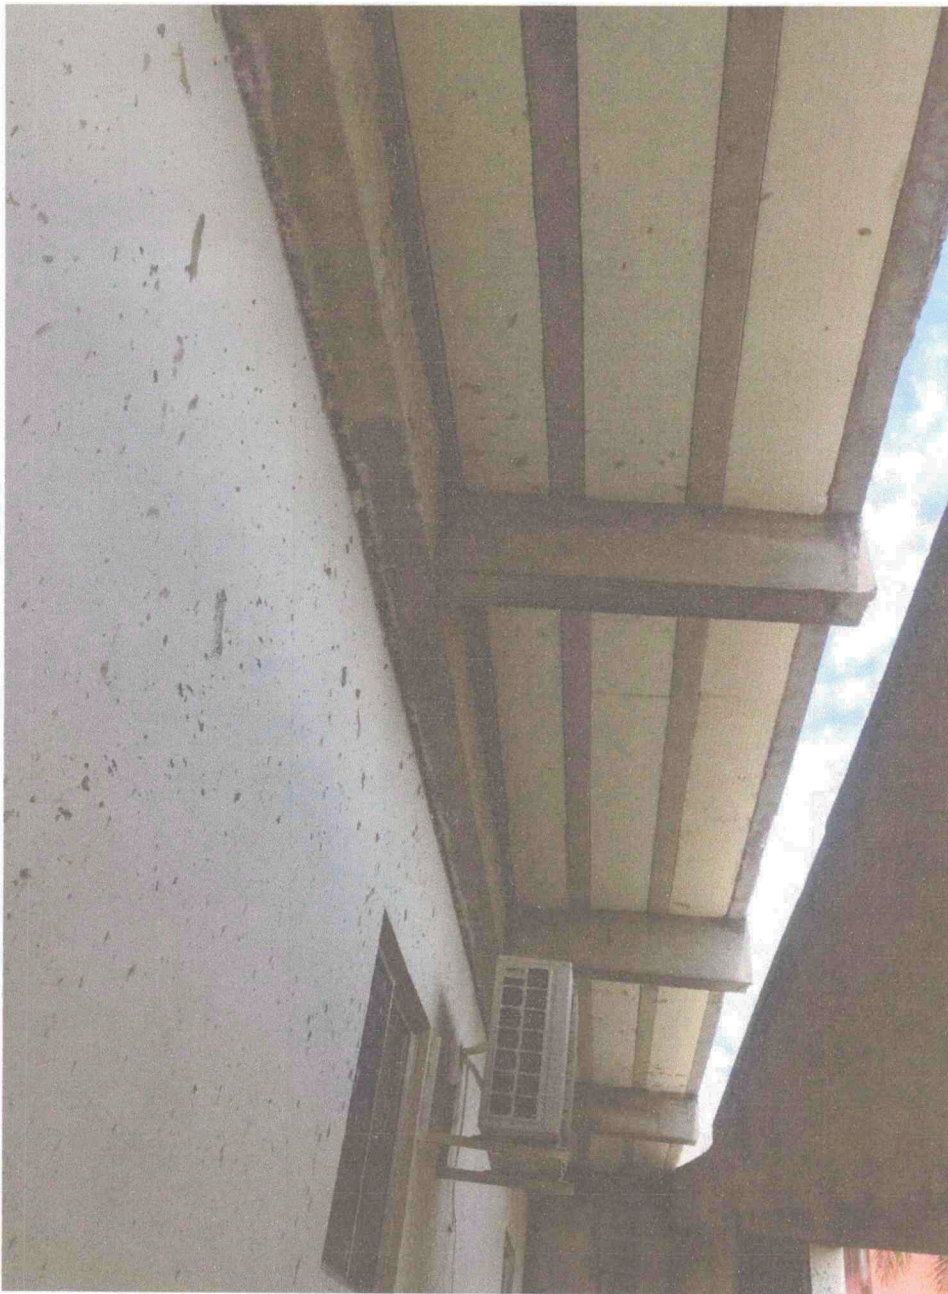
Foto07: Deslocamento de viga em parede sem devida estrutura de suporte.

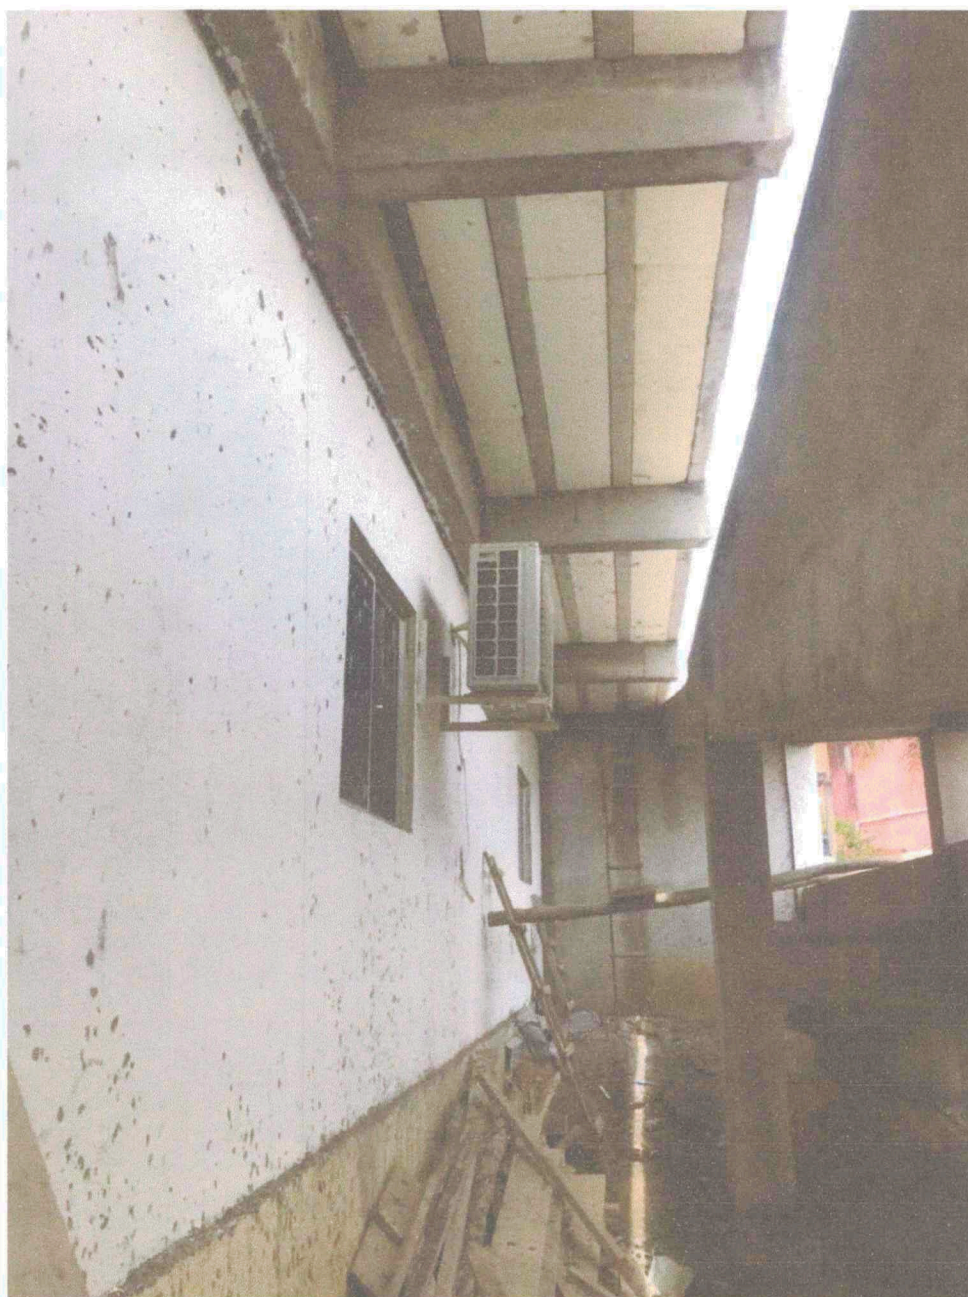
Foto 08: Sem pilares de suporte para a viga, sem apoio nos pilares de escada.

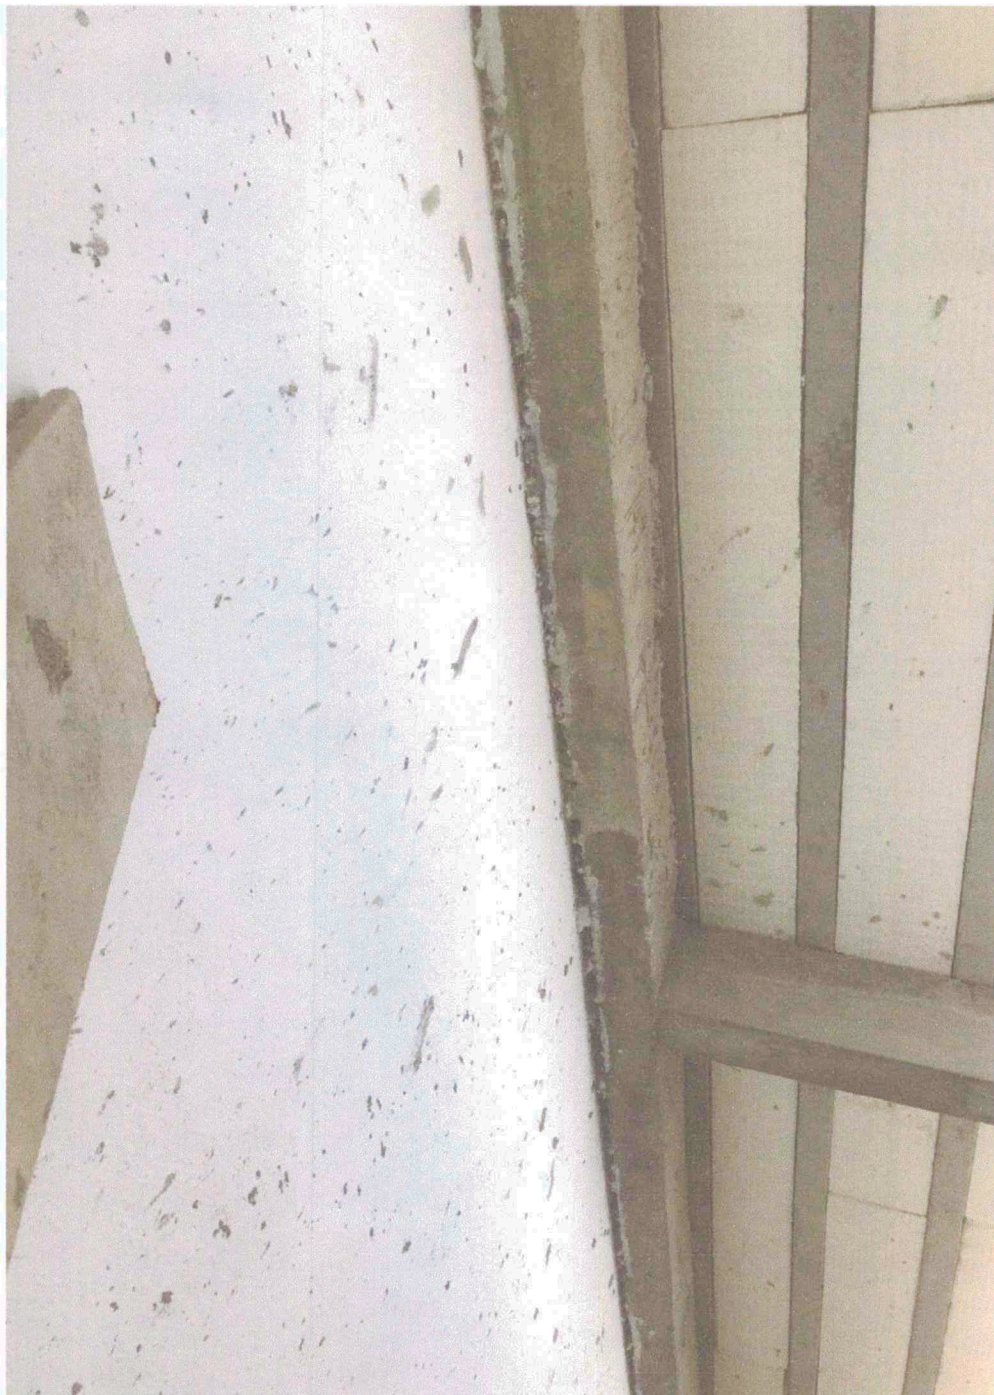
Foto 09: Trincas e ferrugem na viga devido a flexão causada pelas cargas atuantes na estrutura.
